SC1

Parts Reference Guide

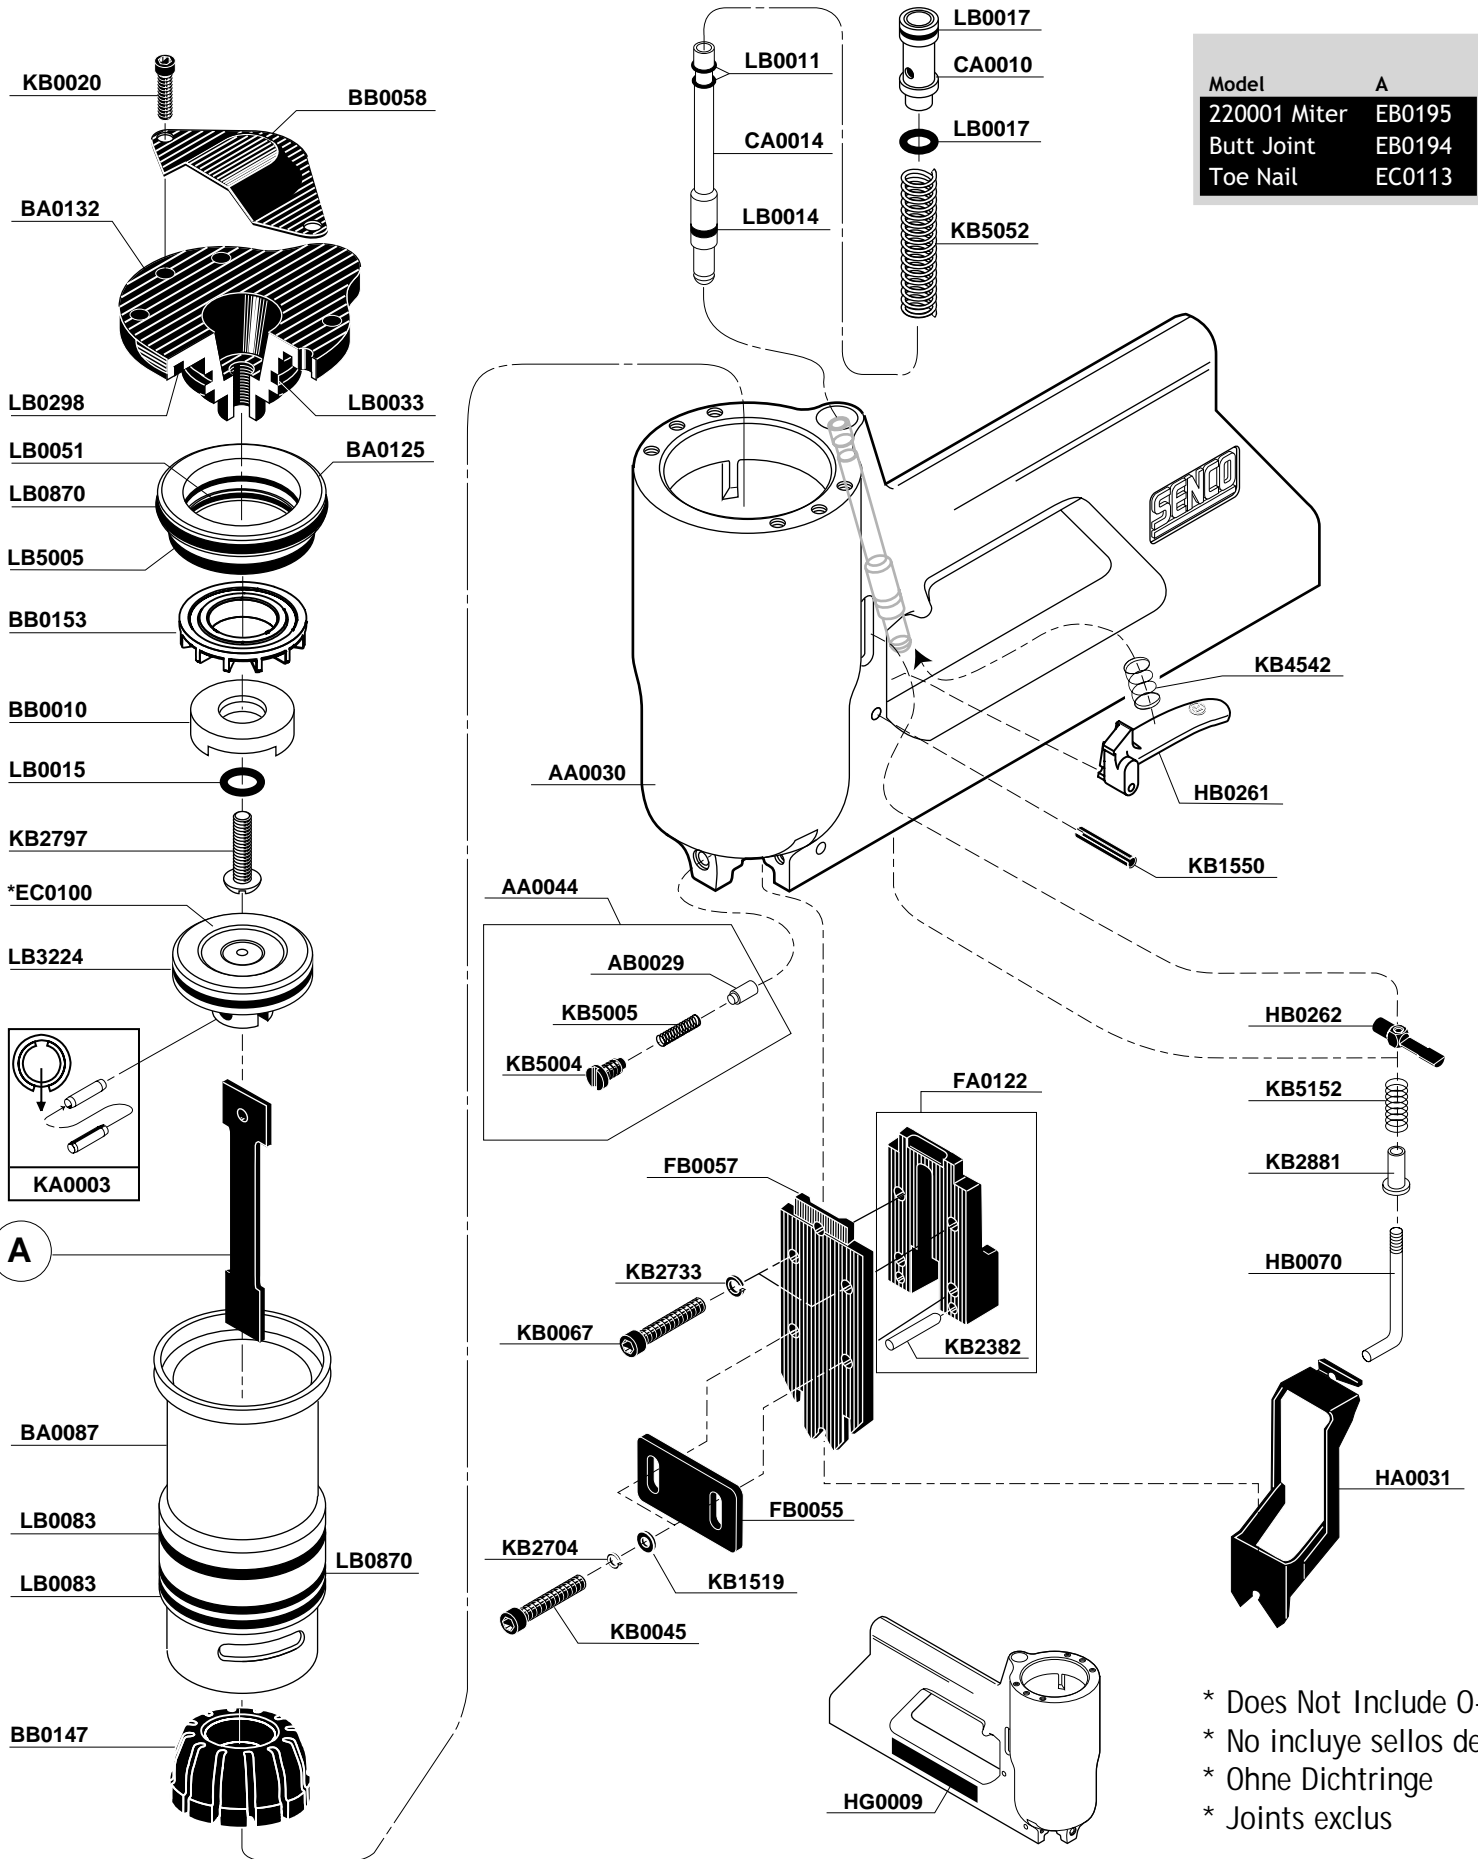
Model	A
220001 Miter	EB0195
Butt Joint	EB0194
Toe Nail	EC0113

- KB0020
- BB0058
- BA0132
- LB0298
- LB0033
- LB0051
- BA0125
- LB0870
- LB5005
- BB0153
- BB0010
- LB0015
- KB2797
- *EC0100
- LB3224
- KA0003
- A
- BA0087
- LB0083
- LB0870
- LB0083
- BB0147

- LB0011
- CA0014
- LB0014
- LB0017
- CA0010
- LB0017
- KB5052

- AA0030
- AA0044
- AB0029
- KB5005
- KB5004
- FA0122
- FB0057
- KB2733
- KB0067
- KB2382
- KB2704
- KB1519
- KB0045
- KB4542
- HB0261
- KB1550

- HB0262
- KB5152
- KB2881
- HB0070
- HA0031

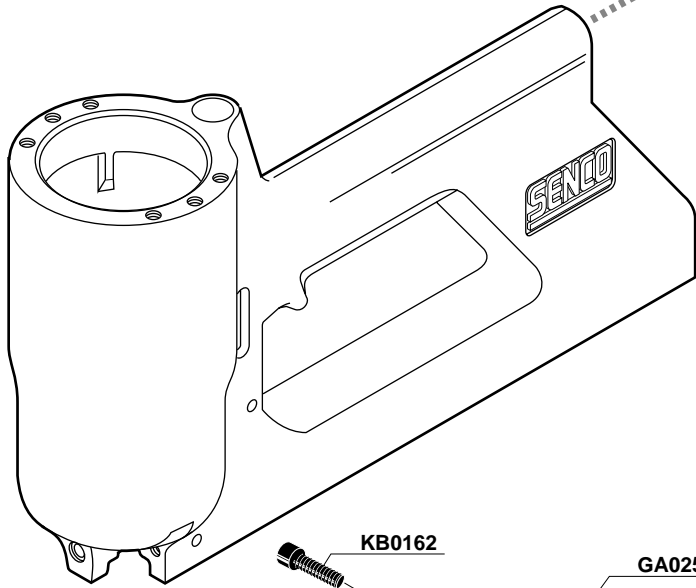
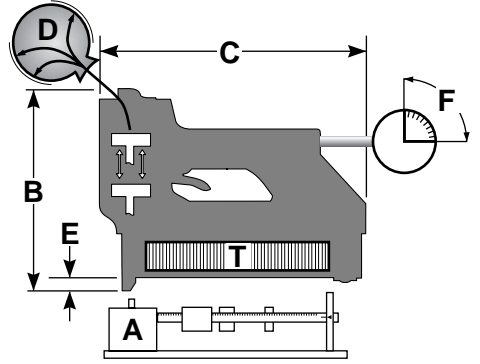
A	6.3 lbs.	2.85 kg
B	9 13/16 in.	249 mm
C	12 11/16 in.	322 mm
D	3.79 scfm (60 cycles per minute)	107.3 liter
E	7/16 in.	11.1 mm
F	80-110 P.S.I.G.	5.5-7.5 bar
T	120	120
